**Mätrapport**

**Sexvärt krom vid rivning av betong**

**Mätningar utförda januari 2026**

**Rapport** från Arbets- och miljömedicin i Linköping

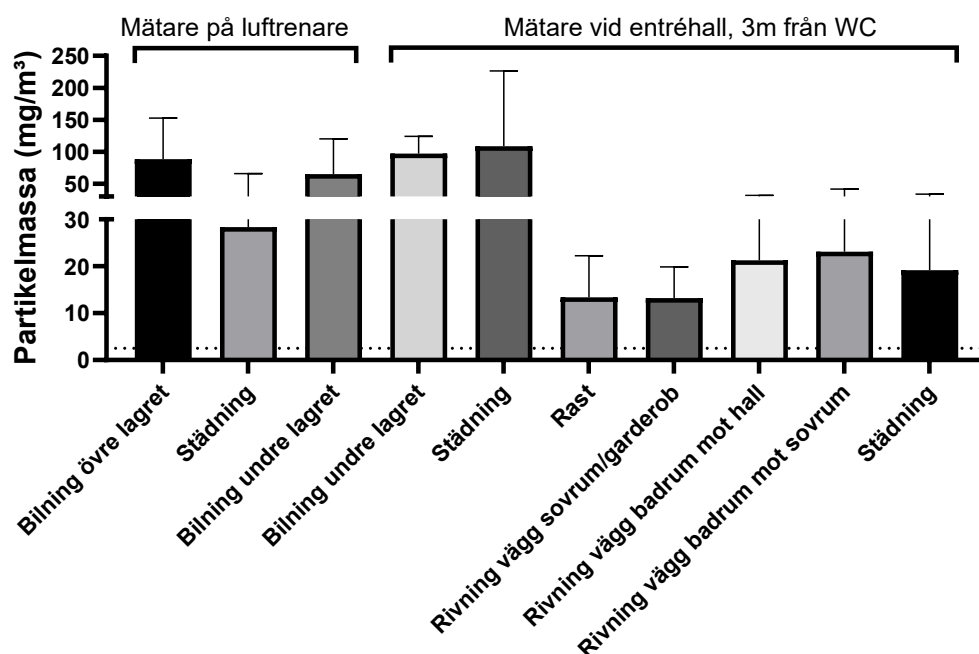
En partikelmätare användes för att uppskatta halter av partiklar i storleksintervallet 0,3–75  $\mu\text{m}$ , se figur 1. Under bilning var den placerad på luftrenare (i dörröppning till badrummet) vilket visade mycket höga värden (runt 30-100  $\text{mg}/\text{m}^3$ ). Flytt av mätare till entréväggen runt 3 m från badrummet visade fortsatt höga värden vid bilning. Under rast samt vid rivning av lättbetongväggen visades klart lägre halter men som fortfarande är höga om man gör en grov jämförelse med nivågränsvärde för inhalerbart damm (5  $\text{mg}/\text{m}^3$ ).

Figur 1. Resultat av partikelmätningar vid olika moment. Staplar är medelvärde av beräknad partikelmassa baserat på en densitet om 1  $\text{mg}/\text{cm}^3$ . Den streckade linjen motsvarar nivågränsvärdet för inhalerbart damm.

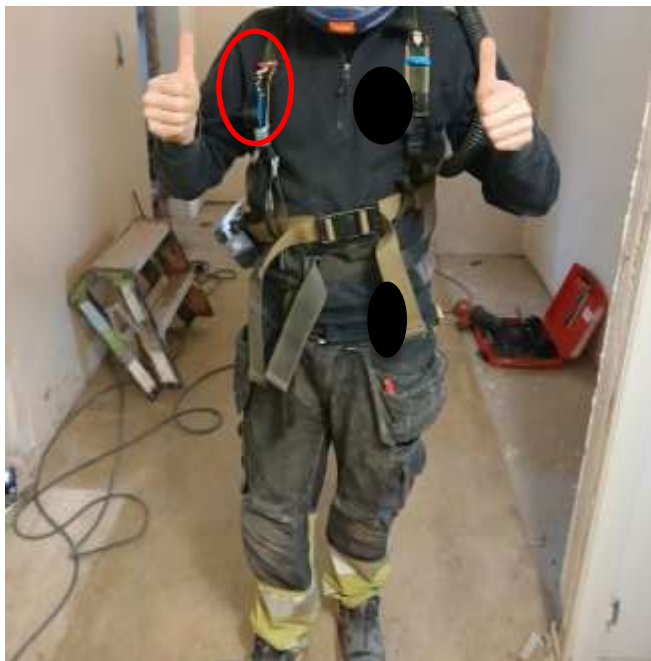
Bild 2. Provuppsättning på operatörer. Röd ring indikerar inhalerbara provtagares placering.

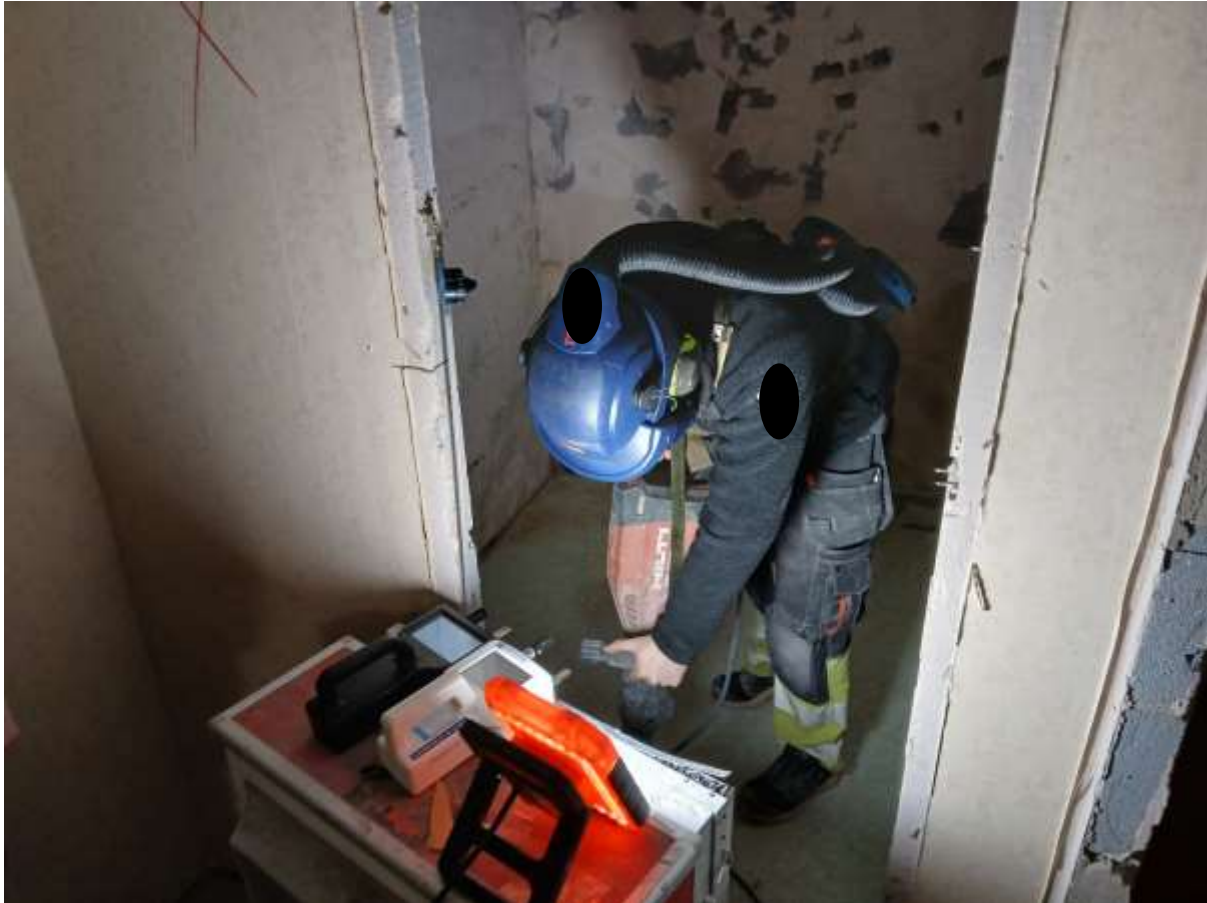
Bild 3. Arbete med bilning i badrum. Bild visar operatör i arbete där partikelräknare står på luftrenaren och den stationära provtagaren i dörröppningen kan ses.

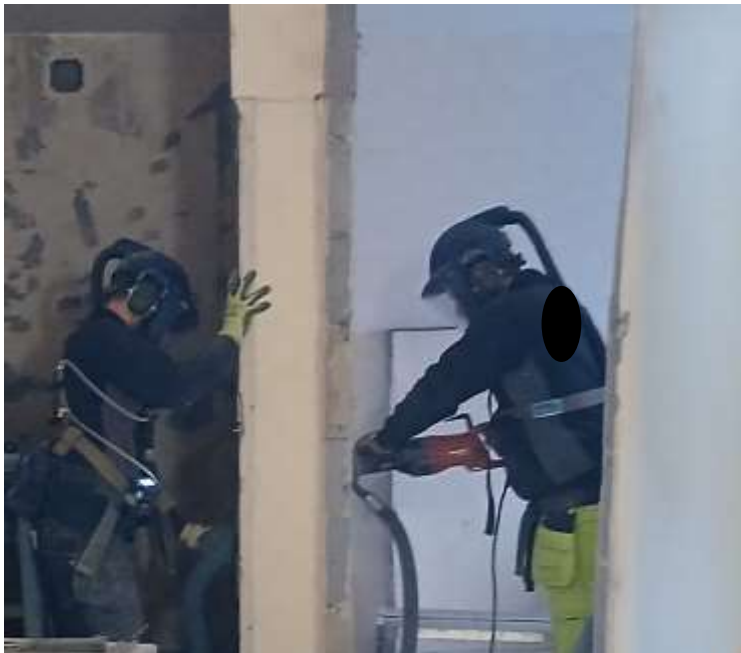
Bild 4. Arbete med demontering av lättbetongväggar i badrum. Bild visar operatörer i arbete där en använder tigersåg med utsug medan den andra står på andra sidan väggen med en dammsugare.

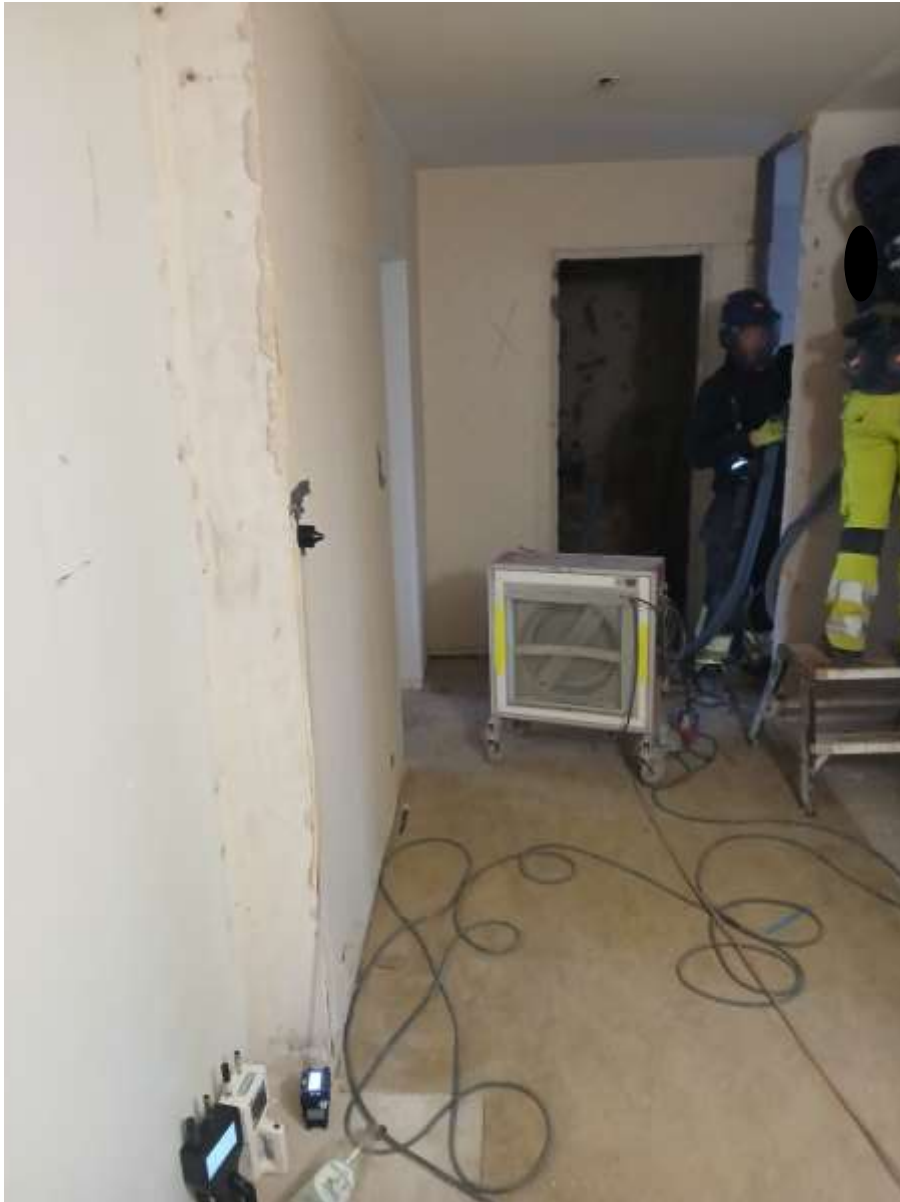
Bild 5. Arbete med demontering av lättbetongväggar i badrum. Bild visar operatörer i arbete men där placering av partikelräknare samt provtagare i entréhallen syns.
